KERÁMIA

## Bevezető

Az Iparművészeti Múzeum felújítási munkáihoz kapcsolódóan a Lukács és Vikár Építéstudió Kft. valamint az ALAKart Ipar- és Képzőművészeti Kft. között, 2017 augusztus hónap 4. napján létrejött szerződés szerint az Iparművészeti Múzeum felújításának restaurátor tervét az ALAKart Kft. készíti.

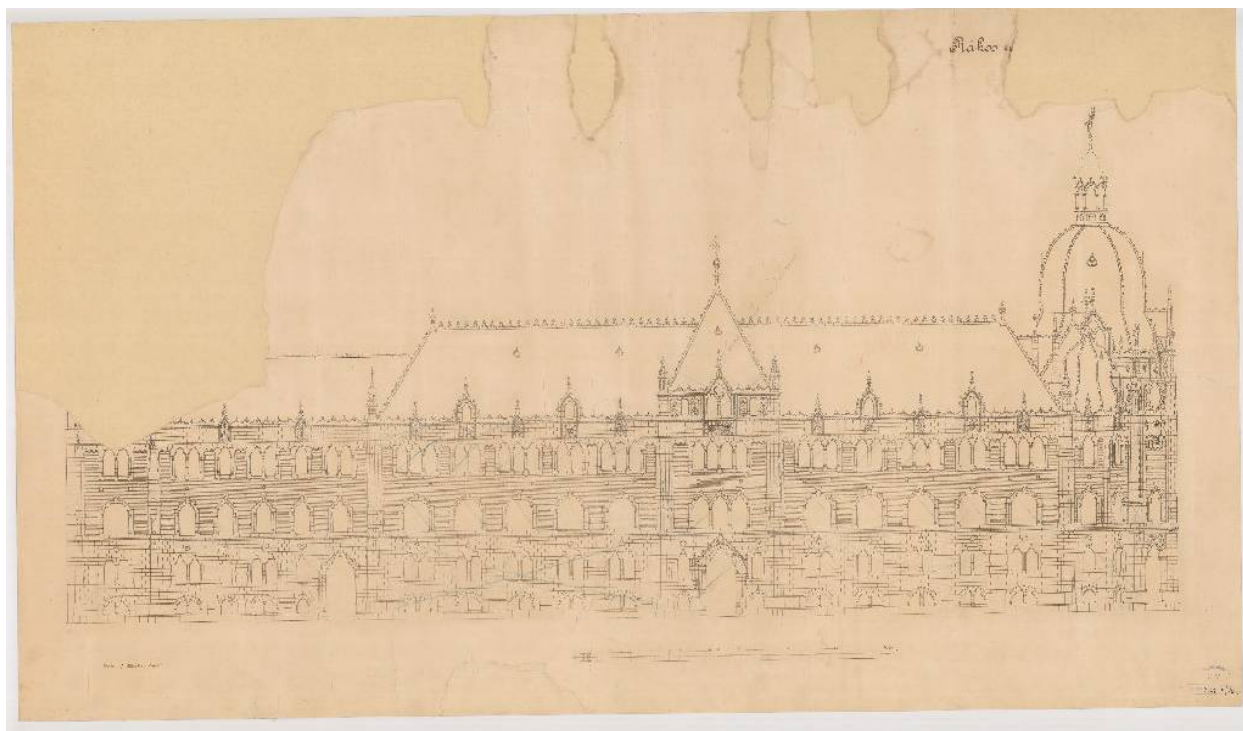
Az észak-nyugati tájolású Kinizsi utcai homlokzat szennyezettebbnek tűnik a többinél, viszont pirogránit díszítmények jobb állapotban vannak. A Hőgyes Endre utcai homlokzat a legkevésbé szennyezett, viszont a dél-keleti tájolásának köszönhetően jobban kivan téve a szélsőséges hőmozgásoknak, így az elemek állapota rosszabb, sokkal több a felújítások során újragyártott kerámia pótlások száma a homlokzaton. 1956-ban ezt az oldalt érte az egyik legkomolyabb sérülés is, ezért is lelhető fel ilyen

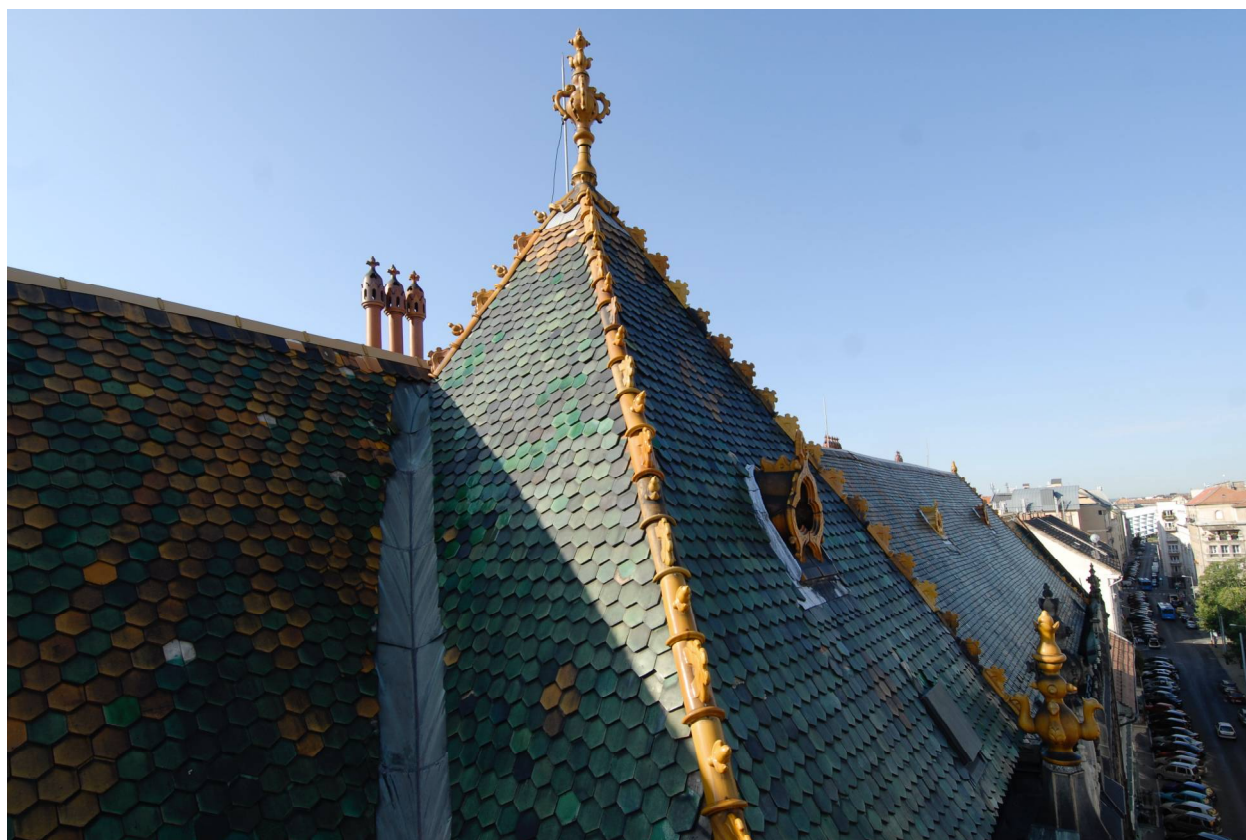
A pártázat díszítményei, csúcsdíszei, valamint az allegorikus figurák nagyméretű, nyers pirogránit elemek. Nagy részüket a korábbi felújítások során már kicserélték. Az újragyártott elemek mérete jóval kisebb az eredeti elemekénél. Az 1960-as években rögzítésüket úgy oldották meg, hogy a kovácsoltvas megerősítő csapokat betonnal körbeöntötték. Ennek folyományaként a pártázati díszek szétfeszültek, összeroppedeztek. Tapasztalataink alapján az ilyen betonnal kitöltött elemek csak abban az esetben menthetőek meg tartósan, ha a beton kitöltés eltávolításra kerül. Ennek hiányában a fagyásnak, és az eltérő dilatációnak köszönhetően előbb utóbb teljesen megsemmisülnek.

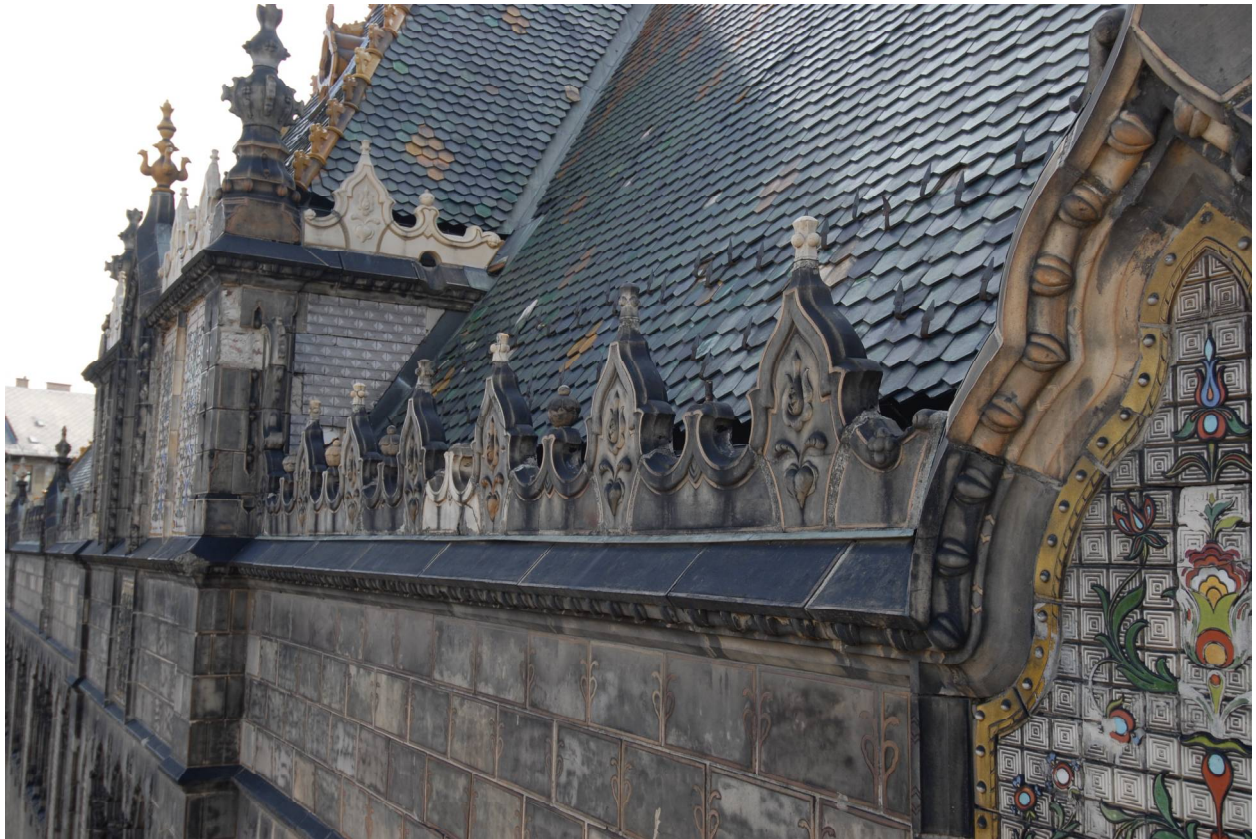
Az alsó- és felső kváderezés nagyméretű, téglalap alakú, narancs szegélyezett nyers pirogránit lapokból készült. 90%-ban az eredeti elemek láthatóak a homlokzaton. Az újragyártott elemek könnyen megkülönböztethetők, mert engób helyett mázas szalaggal vannak keretezve.

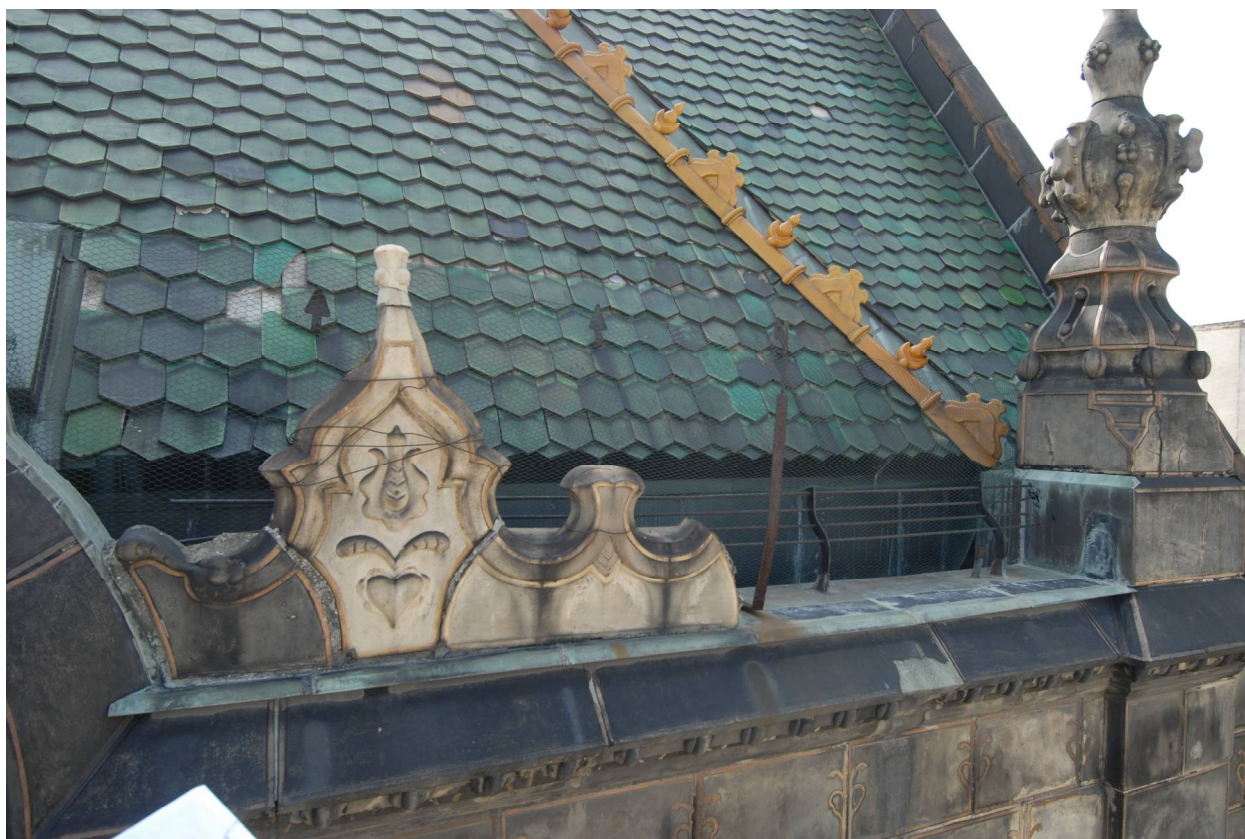
A pártázati díszítmények állapota már első ránézésre is rossz. A fém és beton rögzítés (időnként fa ékek) szétnyomták, összetörték az egyébként jó megtartású kerámia elemeket. Esetükben nem kérdés, hogy a pártázat teljes bontása nélkül nem végezhető el megnyugtatóan restaurálásuk, valamint a tartó szerkezet modern technológiákkal történő cseréje, és statikai megtartásának biztosítása.

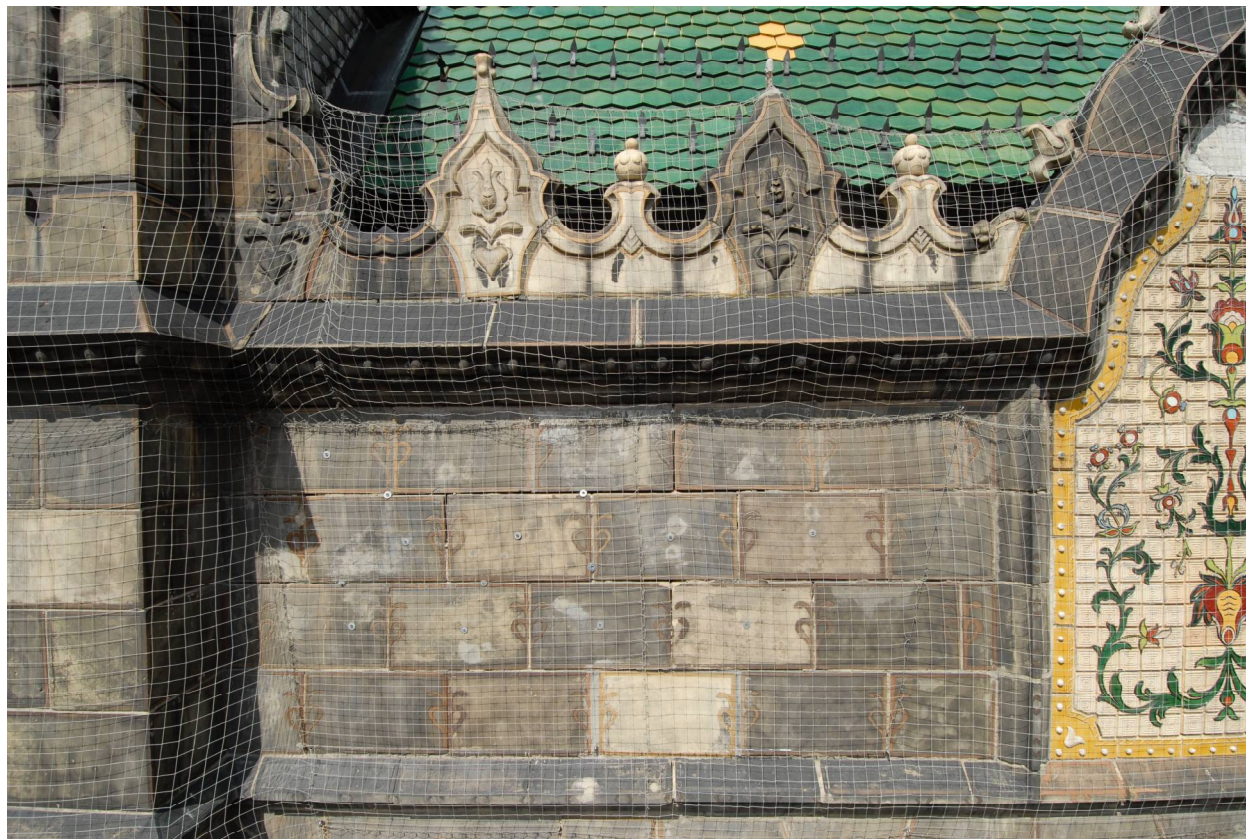
A Hőgyes Endre utcai homlokzat hálós védelemmel van ellátva. Ebből feltételeztük, hogy több elem kimozdult, instabil. A szemrevételezés során több olyan pontot is találtunk, ahol az elemek lazák. A majolika díszítmények hiányosak, kihasasodottak, a kváderezés pedig már az elmúlt felújítások során is ideiglenes, dübeles alátétes módszerrel van megerősítve. Ez a megerősítés azonban nem megnyugtató, szemmel látható a kváderezett szakaszok kihasasodása, helyenként több centimétert is.

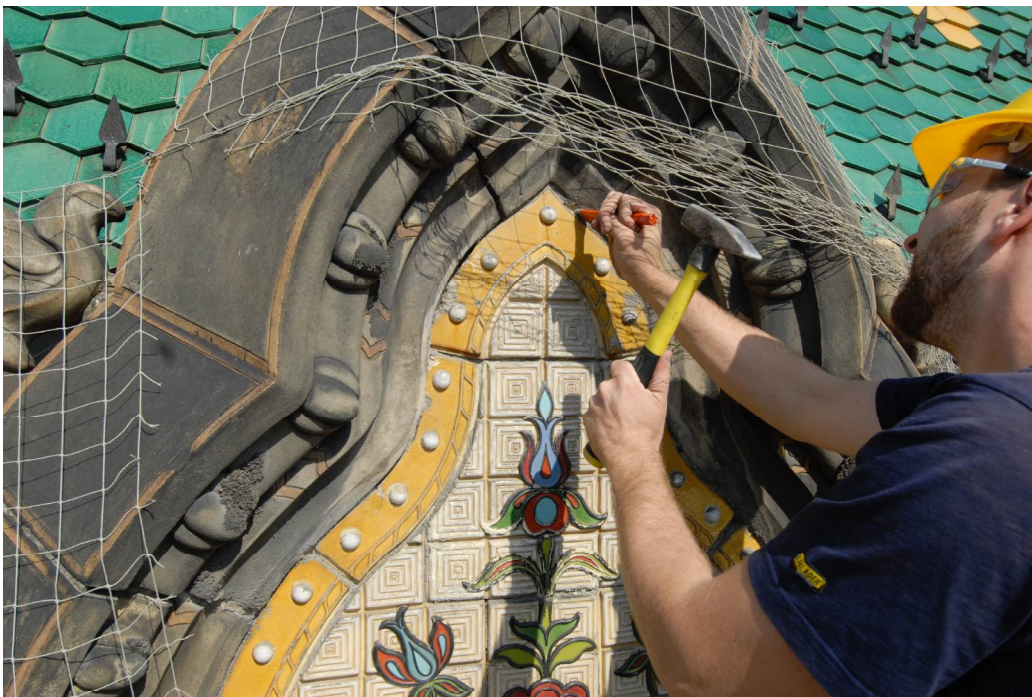
A bontáshoz nem kellett vágó, fúró, ütő szerszámot használni. A rögzítés annyira meggyengült, különösen a kváderes mezőkben, hogy elég volt enyhe feszítő erő kifejtésével leemelni az elemeket. Kiderült, hogy a nagy méretű majolika díszek vastos réz dróttal is a falhoz vannak kötözve. Ezért lehetett az, hogy az erős hasasodás ellenére nem zuhantak le az elemek a helyükről. A ragasztóhabarcs tapasztalatunk szerint teljesen elmorzsolódott, elpusztult.

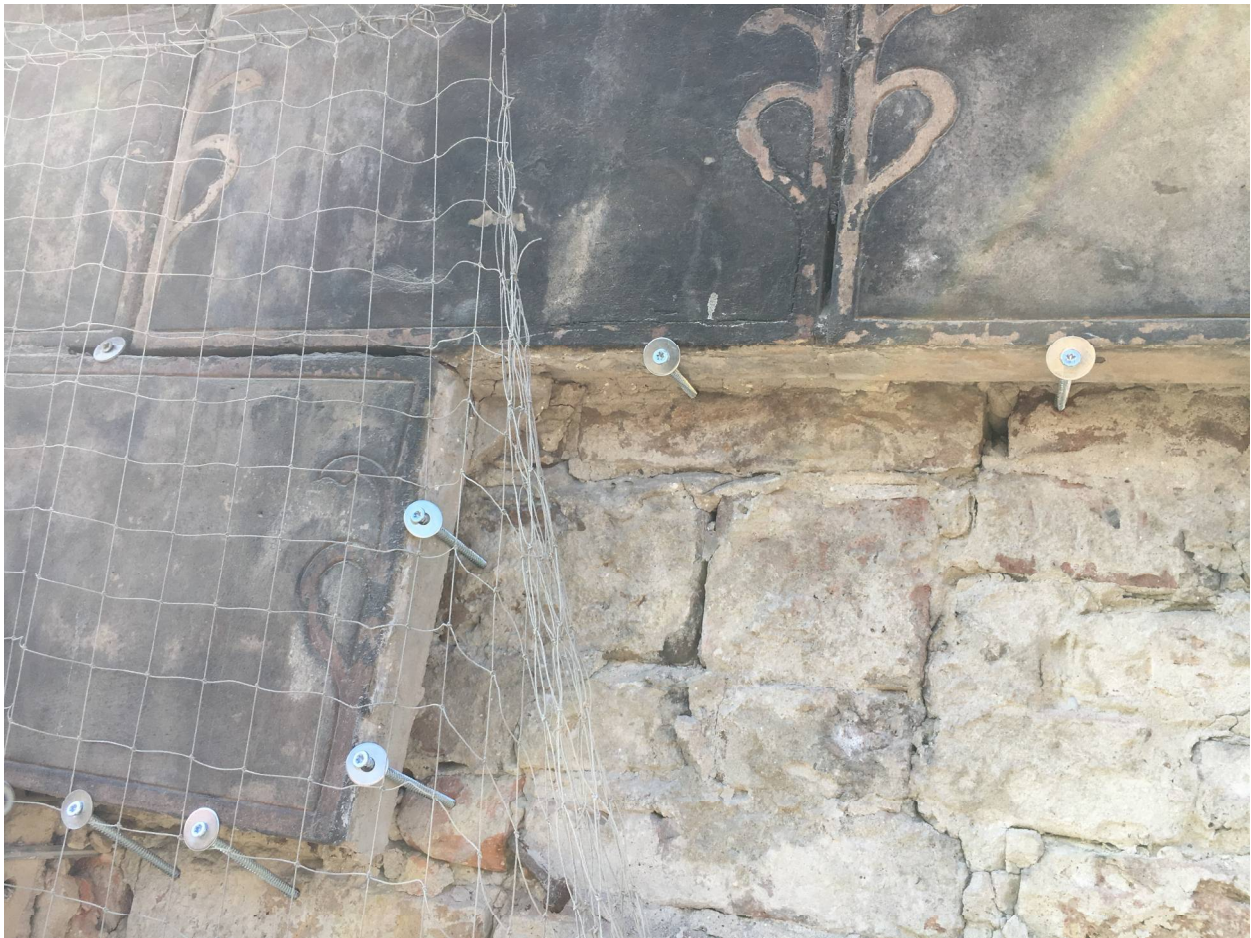
A kvádereket a kőburkolatokhoz hasonló kapcsos módszerrel rögzítették.

A kapcsok azonban kilazultak, eltörtek, elkorrodáltak. A kváderek helyén tartásában, legalábbis a mintavételi pontokon, mára nincs funkciójuk. A bontás környezetében (de gyakorlatilag a homlokzat felső kváderezésének nagyján) egy , vagy több korábbi felújítás során az elemeket dübeles, alátétes megoldással ideiglenesen rögzítették. Mivel az elemek összefeszülését megtörtük, mi is a dübeles, alátétes ideiglenes rögzítés mellett döntöttünk, hogy a fent maradt díszítmények lelazulását megakadályozzuk. Sajnos jól mutatja a fogadó falazat állapotát, hogy sokkal több csavarra volt szükség a biztonságos rögzítéshez, mint amit feltételeztünk, mivel a téglaszervezet, és a habarcs is annyira laza, hogy a dübeleket nem mindenhol lehetett

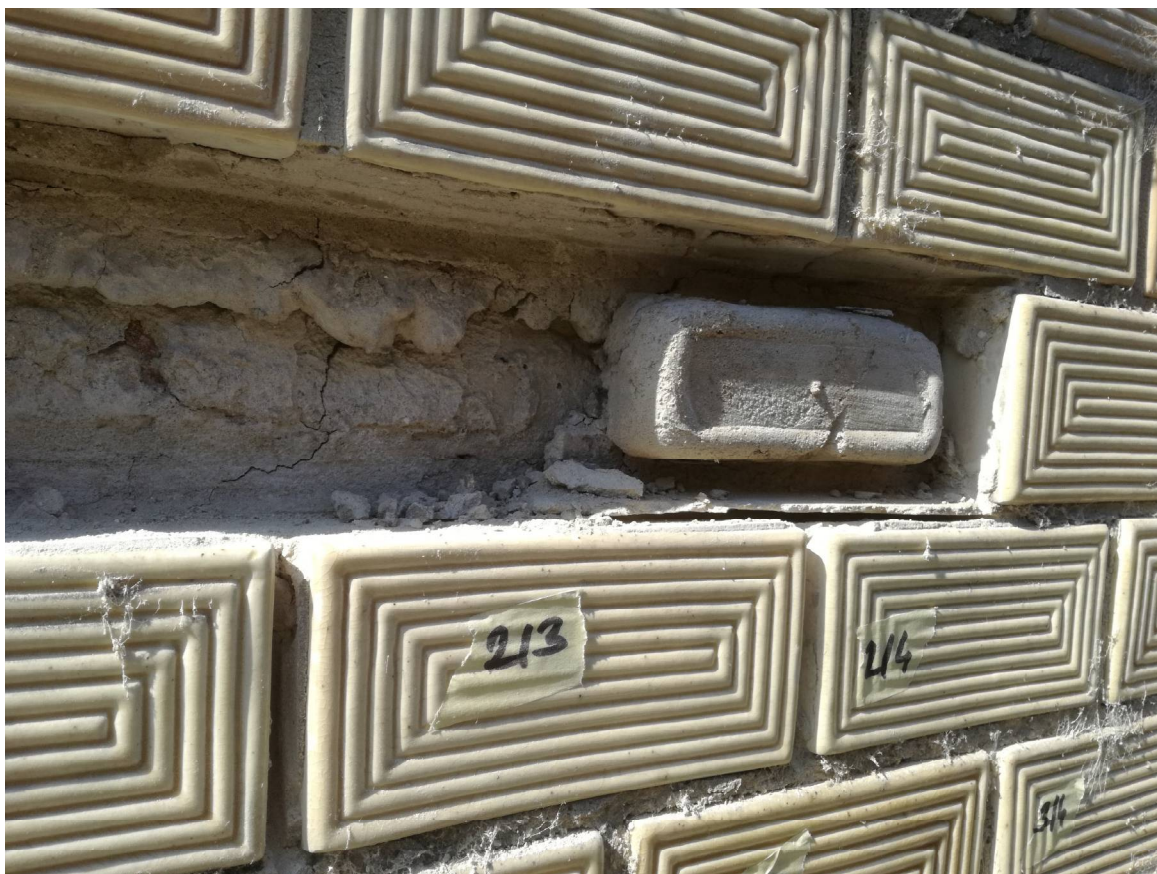
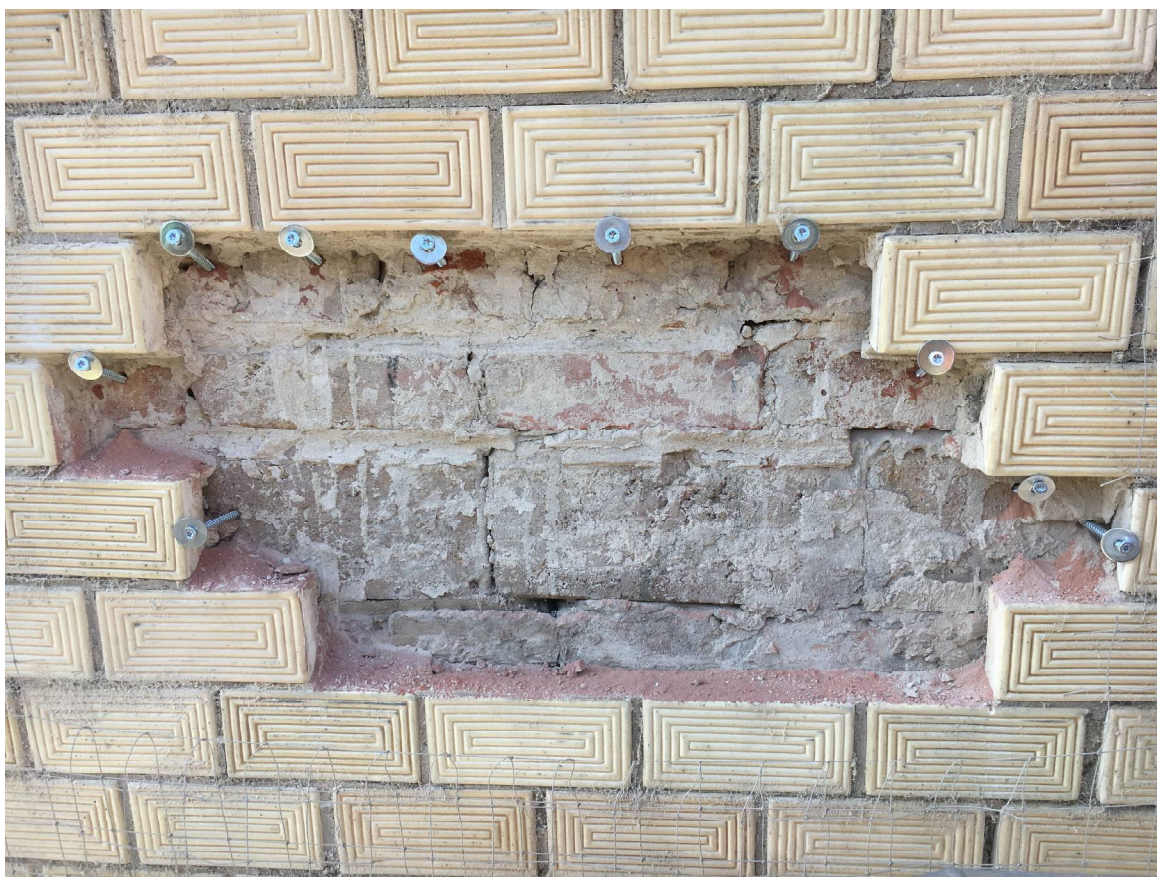
Ezután került sor a mázas téglányokból álló burkolat feltárása. Ez minden homlokzaton laza, kotyog, így feltétlenül szükséges volt feltárása. Olyan felületet választottunk, ami a kopogtatás alapján a lehető legstabilabb a környezetében. A feltárás során nem találtunk kapcsos rögzítést, vagyis ezeket az elemeket itt is az erősen meggyengült ragasztóhabarcs tartja a helyén. Elmondható azonban, hogy az elemek hátul üreges formája miatt nehezebb volt bontásuk, jobban kötődtek a felülethez, mint a nagyméretű kváderes díszítmények. Itt már a fugákat bevágtuk, hogy a környezetben található elemek ne "induljanak" meg a vésés hatására. A fennmaradó elemek lemozdulását itt is dübelekkel akadályoztuk meg.

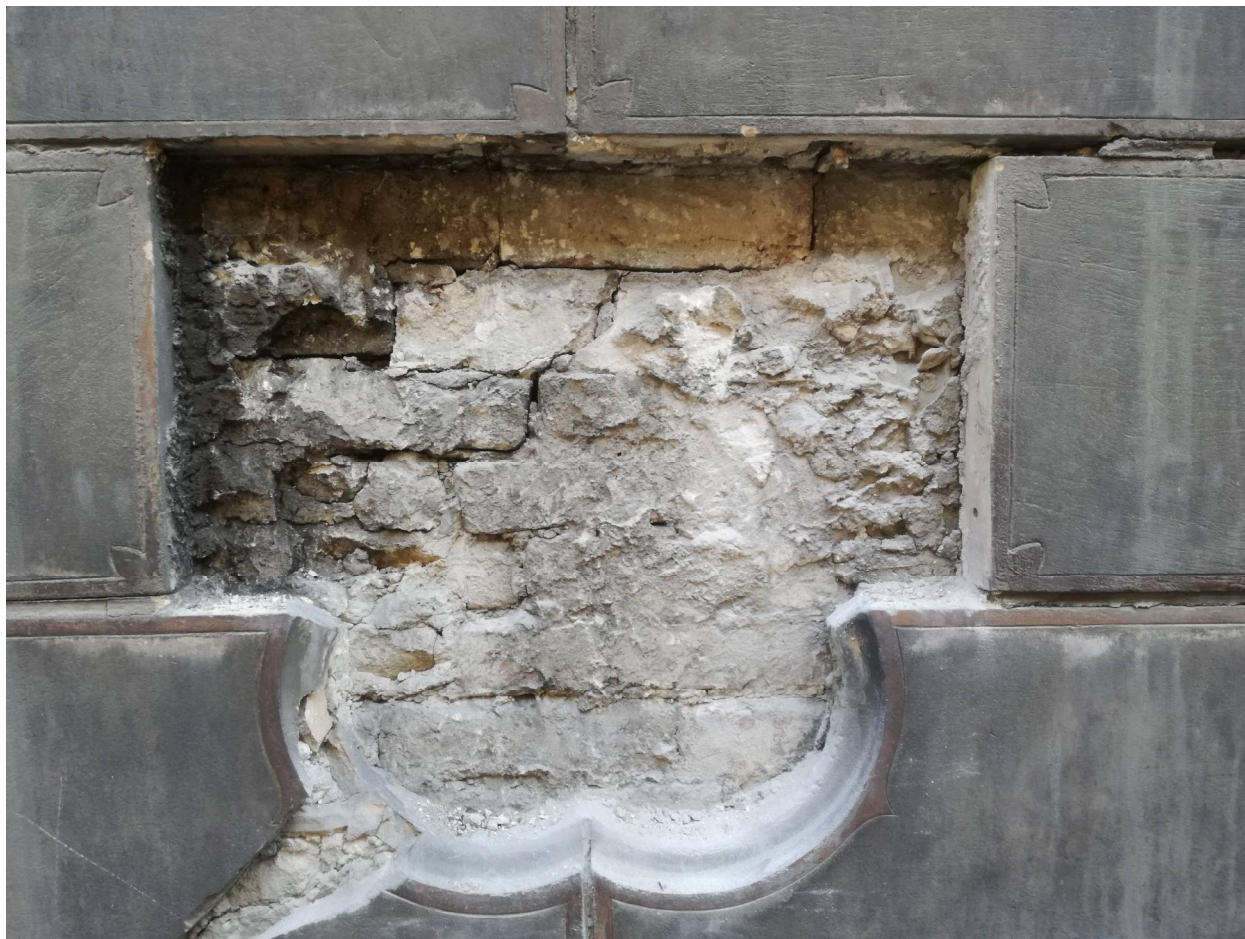
A bontáshoz már nem volt elég a feszítés, használtunk vágó szerszámot, vésőt is. Éppen ezért az alsó kvádermezőben a későbbiekben szakító próba vizsgálatot végeztünk a Budapesti Műszaki Egyetem Építőmérnöki Kar, Geotechnika és Mérnökgeológia Tanszék közreműködésével. Az előzetes eredmények azt mutatják, hogy sajnos az elemek statikai állapota itt sem kielégítő.

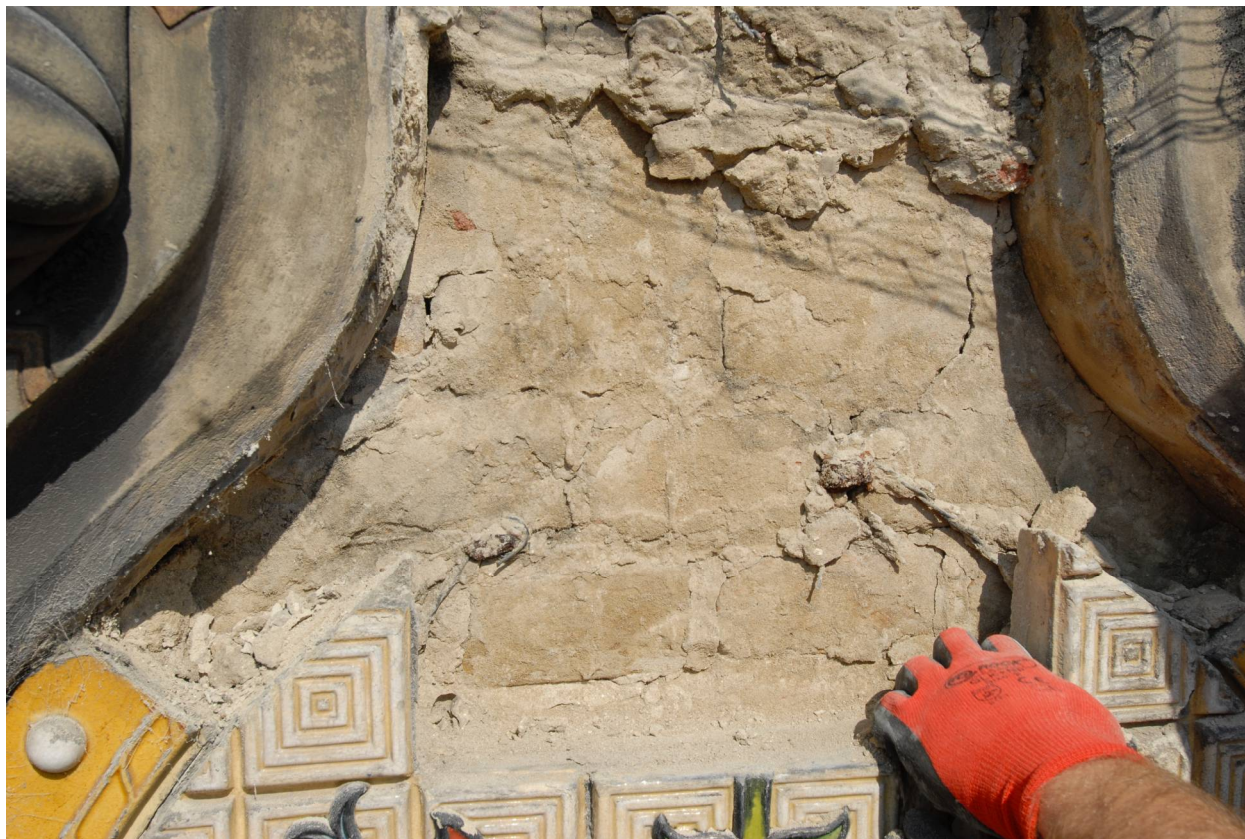
#### Majolika díszítmények rögzítése

A majolika díszítmények rögzítése során a nagy méretű elemeket vaskos réz dróttal a falazathoz rögzítették. Az elemeket úgy alakították ki, hogy szerkezet kötésben legyen, vagyis létrejöjjön valamekkora öntartó képesség. Ezen kívül a kerámiákat meszes habarccsal a téglafalazathoz ragasztották. A meszes habarcs teljesen elkorrodált, pereg, kézzel elmorzsolható. Kötőanyag vizsgálat folyamatban. A réz drót stabil, de néhány elem alatt elszakadt.

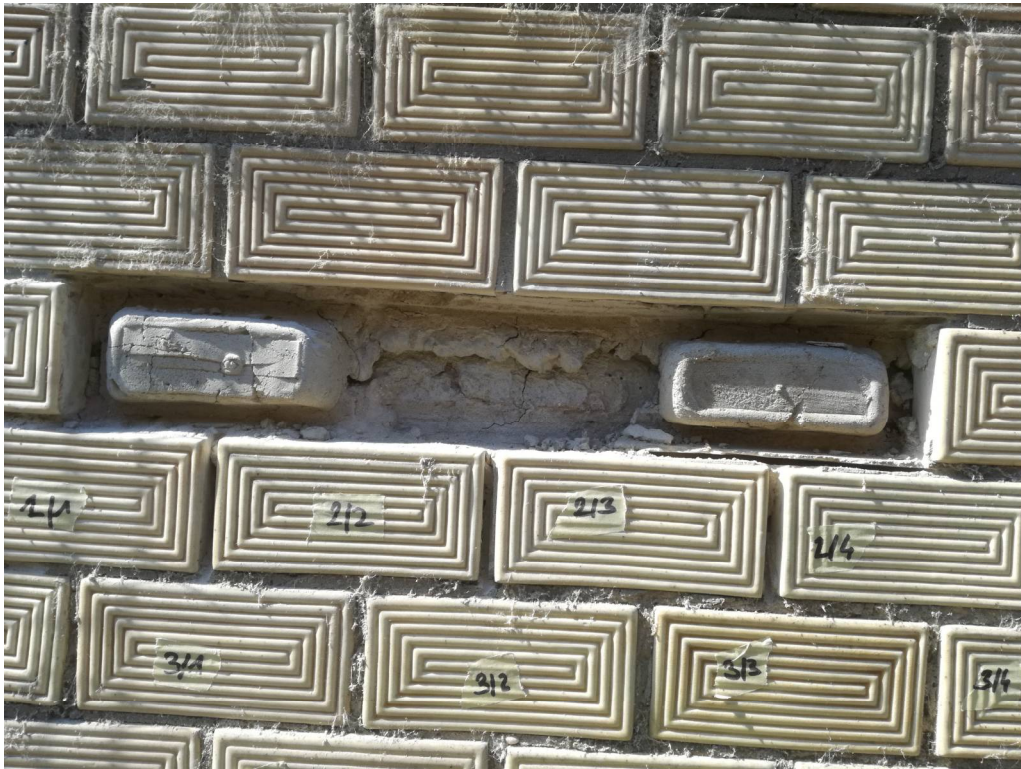
### Mázás téglá burkolat rögzítése

A téglányokat ragasztással rögzítették a téglá falazathoz, meszes habarccsal. Kapcsos rögzítő rendszert nem találtunk. A habarcs porlik, kézzel morzsolható.

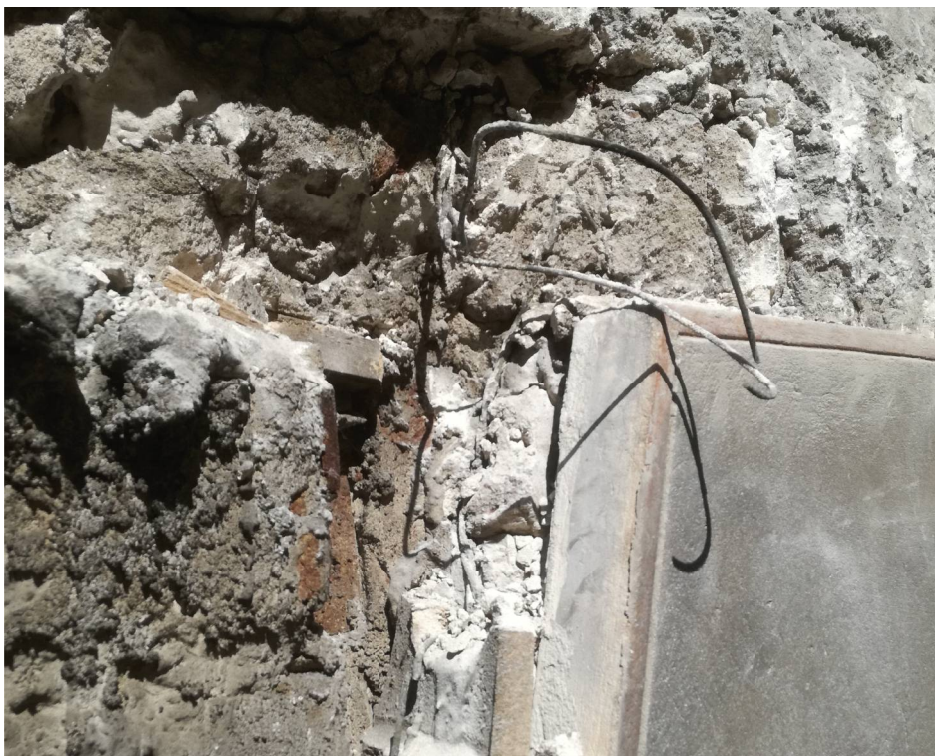
### Földszinti ablak záró elem rögzítése

Az elemet vastag réz dróttal a téglá falazathoz kötözték. Az elemet meszes habarccsal ragasztották a falazathoz. A habarcs porlik, kézzel morzsolható. Nagy táblákban hullott le a felületről

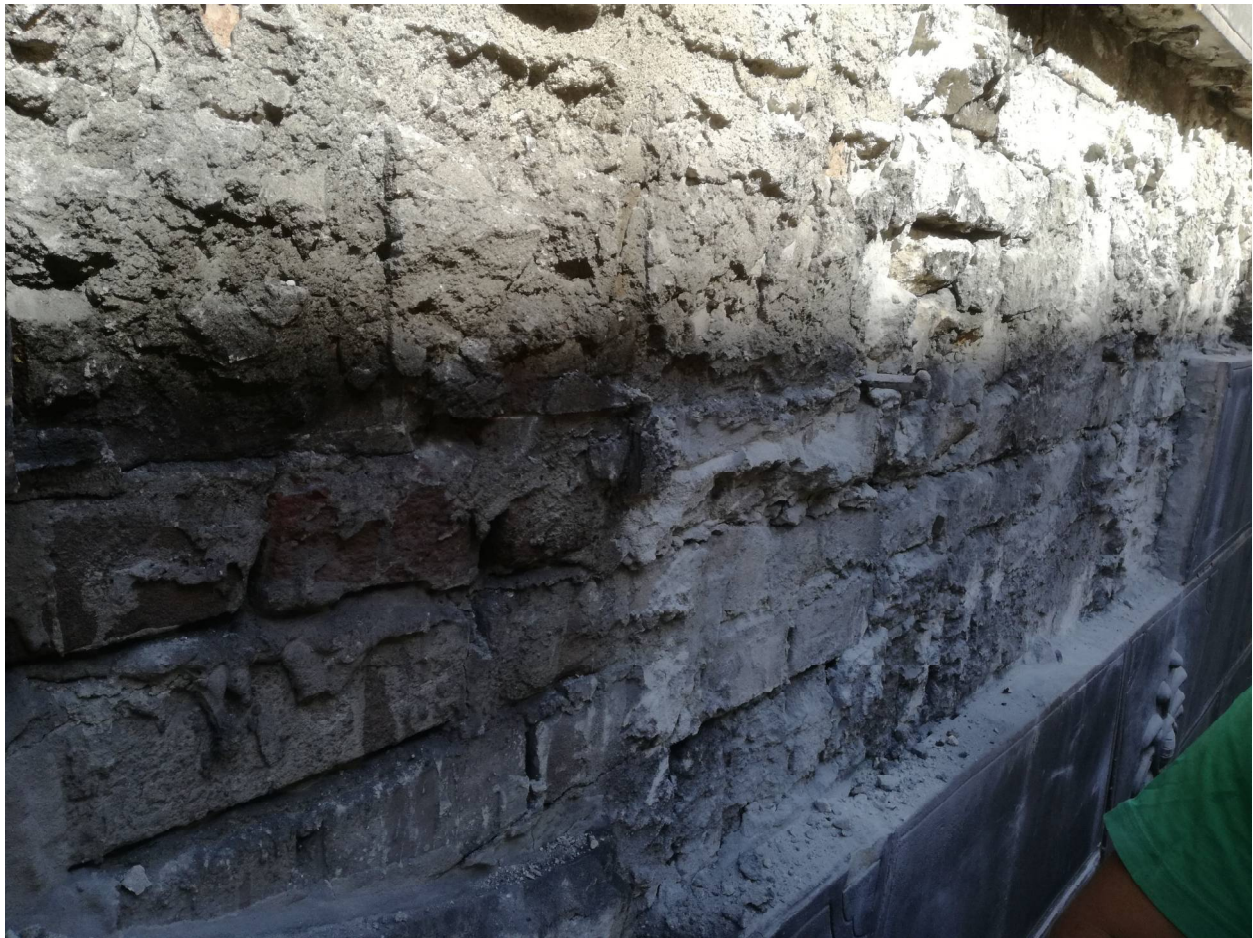
### Földszinti kváderezés rögzítése

A nagyméretű, téglalap alakú pirogránit elemeket kovácsolt vas kapcsokra ültették, majd fölülről is megkapcsolták. Ragasztó anyagnak meszes habarcsot használtak. A vas kapcsok közül sok eltörött, vastag korróziós réteg fedi őket, találtunk kimozdult, kifordult kapcsokat is. A habarcs porlik, kézzel morzsolható. Nagy táblákban hullott le a felületről.
