Geotechnika és Mérnökgeológia Tanszék  
H-1111 Budapest Műegyetem rkp.3.

## MŰEMLÉKI HABARCSOK KÖTŐANYAG VIZSGÁLATA – IPARMŰVÉSZETI MÚZEUM

Budapest, 2017. november 21.

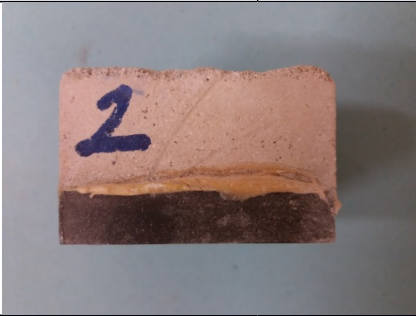
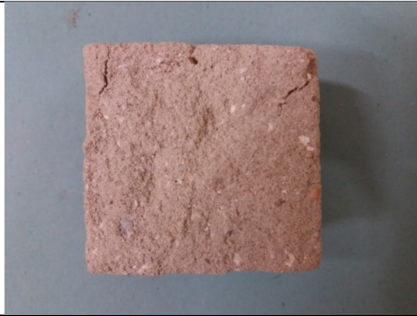
| Mintavételi hely | Egyedi tapadó szilárdság értékek [N/mm <sup>2</sup> ] | Megjegyzés |
|---|---|---|
| 2. | 0,039 | Tönkremenetel a pirogránit és a habarcs határán, a habarcs szakadt le: |

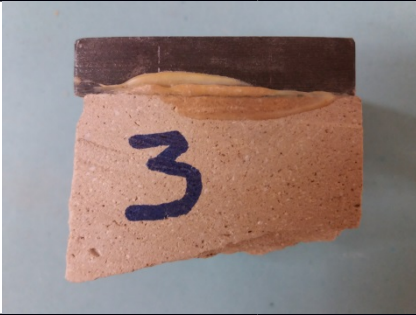
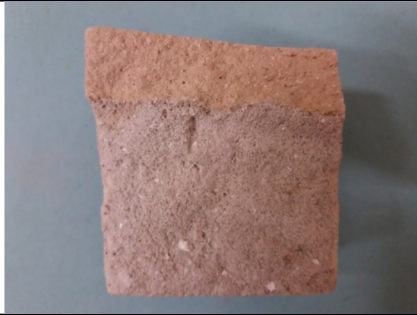
| Mintavételi hely | Egyedi tapadó szilárdság értékek [N/mm <sup>2</sup> ] | Megjegyzés |
|---|---|---|
| 3. | 0,471 | Tönkremenetel a habarcsban |

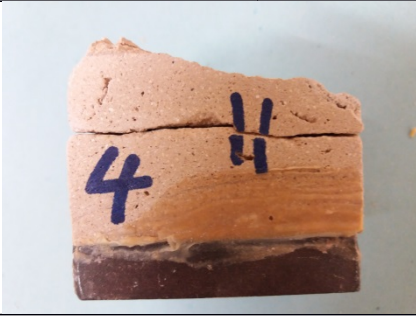
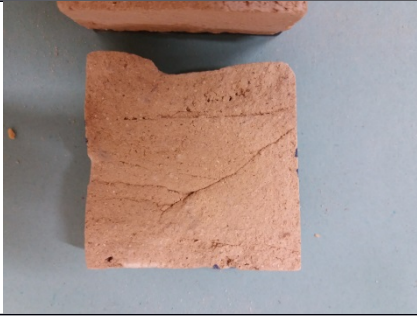
| Mintavételi hely | Egyedi tapadó szilárdság értékek [N/mm <sup>2</sup> ] | Megjegyzés |
|---|---|---|
| 4. | 1,138 | Tönkremenetel a bordában |

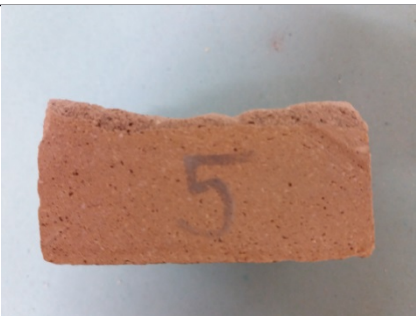
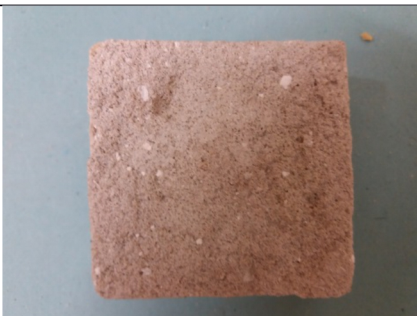
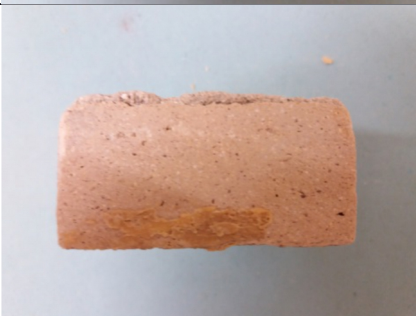
A tapadó-húzószilárdság értékeit a 6. táblázatban adjuk meg. Az 5. mintavételi helynél a tönkremeneteli zóna a pirogránit és a habarcs határán figyelhető meg, a leszakadás a mintavételi hely gyorsvágóval történő előkészítése során, leszakítás nélkül történt meg. A tönkremenetel a habarcsban történt.

| 5. | | Tönkremenetel a habarcsban, a pirogránit és a habarcs határán | |

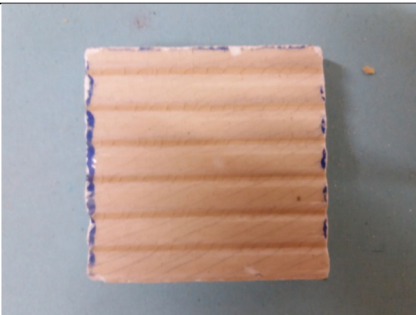
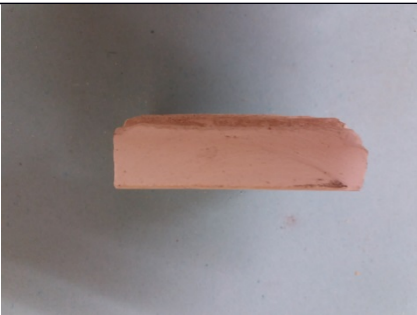
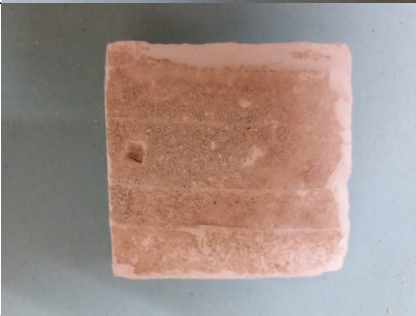
A 6. mintavételi helyen (sárga mázas bordás felületű pirogránit elem) szintén a gyorsvágóval történő előkészítés során, leszakítás nélkül kiesett a minta a helyéről. A habarcs vékony rétegben van a pirogránit felületre tapadva, de a habarcs zsugorodása miatt valószínűleg már korábban levált a felületről, megszűnt a tapadás.

| 6. sárga mázas bordás felületű pirogránit elem | | Tönkremenetel a habarcsban, a pirogránit és a habarcs határán | |

**Vizsgálataink során a pirogránit burkolóelemek korabeli vagy javított rögzítése/ragasztása tartóssági és szilárdsági kérdéseit elemeztük. A pirogránit és mészhabarc közötti meggyengült vagy megszűnt kapcsolati szilárdság (tapadószilárdság), a mészhabarcok nyomószilárdsága és kémhatása (pH értékei), valamint a rögzítéstechnika (drótozás) korróziós állapota (előre haladott korróziója) alapján – figyelembe véve a pirogránit elemek tömegét – megállapíthatjuk, hogy a rögzítések/ragasztások eredeti funkciójukat már nem látják el, ezért részletes felülvizsgálatuk és rekonstrukciójuk javasolt.**

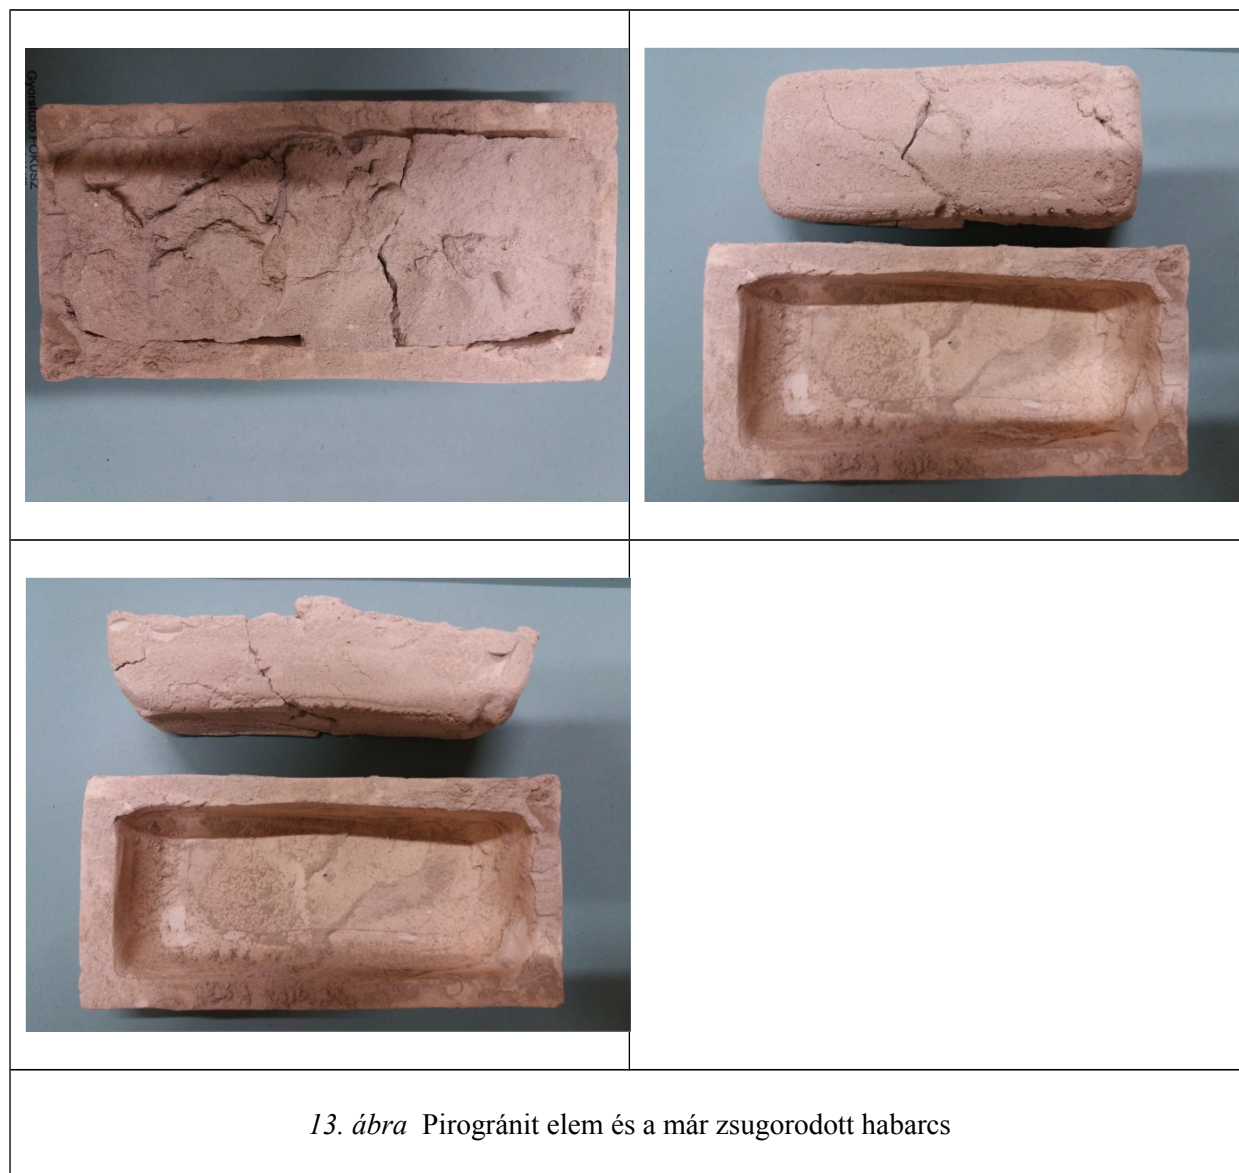
A nyomószilárdsági vizsgálatokat a szakítószilárdsági vizsgálat során vett mintákból, valamint a Megbízó által vett mintákból alakítottuk ki. A habarcsok esetében csak 3 db próbatest kialakítása (vágása) volt sikeres, a többi – kis szilárdságának köszönhetően – vágás közben szétesett. A 13. ábrán látható, hogy a habarcs a pirogránit elemekben jelentősen zsugorodott, és emiatt a kapcsolat a pirogránit és habarcs között már megszűnt. A képen látható elemből, mint egy zsaluzatból, a habarcs erőhatás nélkül kiesett. A mészhabarcs zsugorodása a szilárdulási folyamat következménye.

Megállapíthatjuk, hogy a pirogránit és a vele közvetlen kapcsolatban levő mészhabarcok nyomószilárdsága között nagyságrendnyi különbség van, a mészhabarc szilárdsága közelítőleg tizede a pirogránit elemekének. A legtöbb kivett mészhabarcsminta esetében nyomószilárdság vizsgálatára nem is kerülhetett sor, ugyanis már a mintakialakítás során ezek szétestek. Ez azt is jelzi, hogy a mészhabarc szilárdsága sok esetben a 7. táblázatban látható értékeknél is kisebb (átlagosan a 2 N/mm<sup>2</sup> nyomószilárdsági értéket sem érhetik el). További fontos megfigyelés, hogy az alkalmazott korabeli rögzítéstechnika (drótozás) a kis pH érték mellett már rozsdásodott, eredeti funkcióját a meggyengült anyag valószínűsíthetően már nem látja el.
