KERÁMIA

## Bevezető

Az Iparművészeti Múzeum felújítási munkáihoz kapcsolódóan a Lukács és Vikár Építéstudió Kft. valamint az ALAKart Ipar- és Képzőművészeti Kft. között, 2017 augusztus hónap 4. napján létrejött szerződés szerint az Iparművészeti Múzeum felújításának restaurátor tervét az ALAKart Kft. készíti.

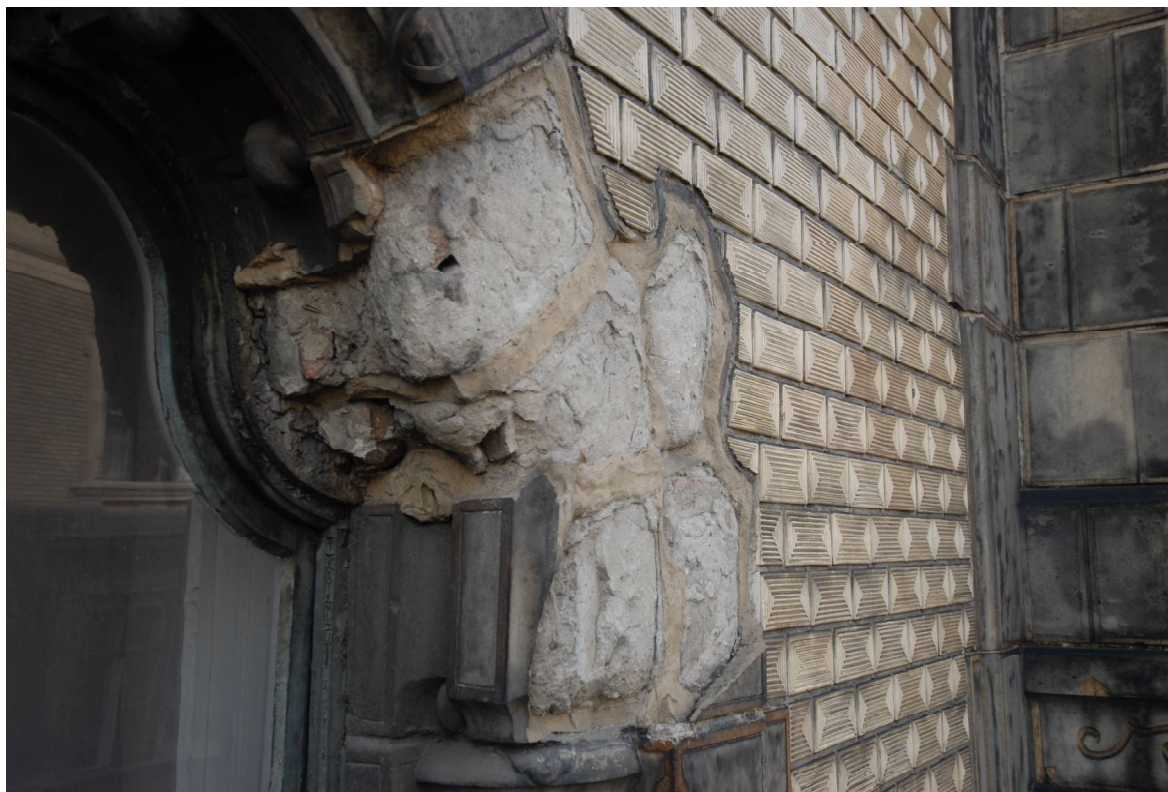
Az ablakok körüli keretező elemek szintén narancs szalagokkal díszített, nagyméretű nyers pirogránit elemekből épült. Látszólag öntartó szerkezet. A törések mentén viszont úgy tűnik, ezeket az elemeket habarcsos ragasztóanyaggal töltötték fel.

A vajsínű mázas, bordázott téglányokból készült burkolat alapanyaga szintén pirogránit. A téglányok nem kerámia lapok, mélységük magasságukkal körülbelül megegyező, belsejük üreges.

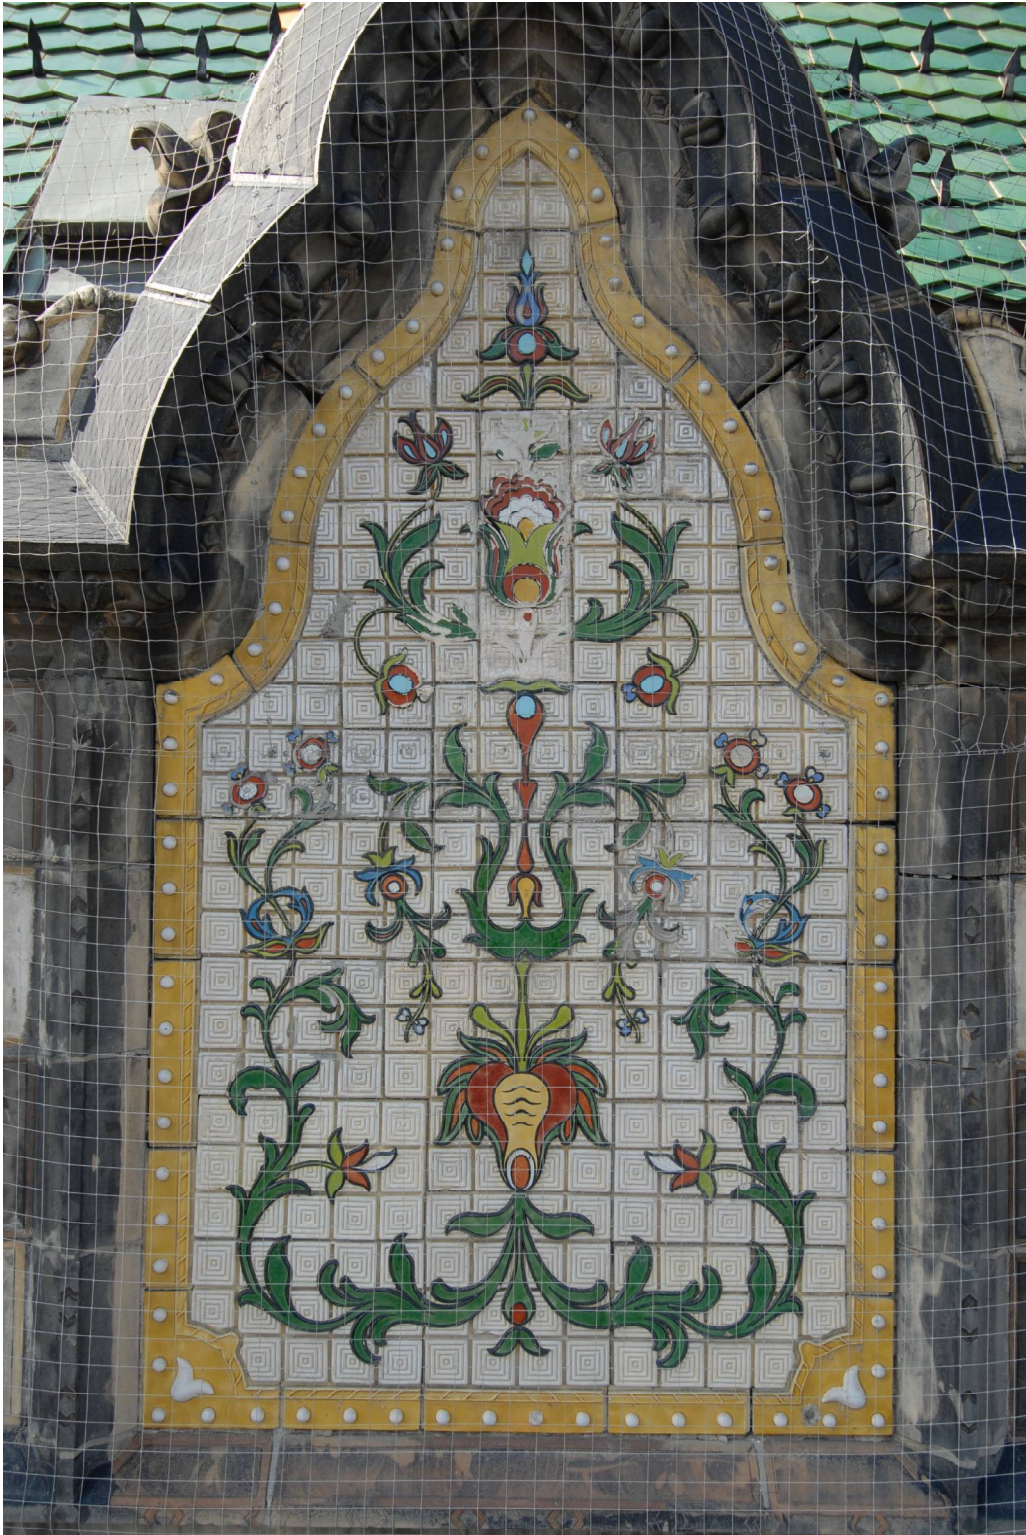
Végül úgy döntöttünk, hogy a szélesebb mintavétel érdekében a szintén rossz állapotú Üllői úti homlokzatról is leemelünk néhány elemet. Itt viszont csak az volt az irányelv, hogy melyek azok az elemek, amelyek egyáltalán nem, vagy csak alig maradtak kötésben. Az ablakok alatti mázas téglányokat azért volt szükséges levenni ekkora mennyiségben, mert kis ütésre a mozgás végighullámozott a felületen, vagyis a díszítmények gyakorlatilag bármikor lezuhanhatnak a helyükről.

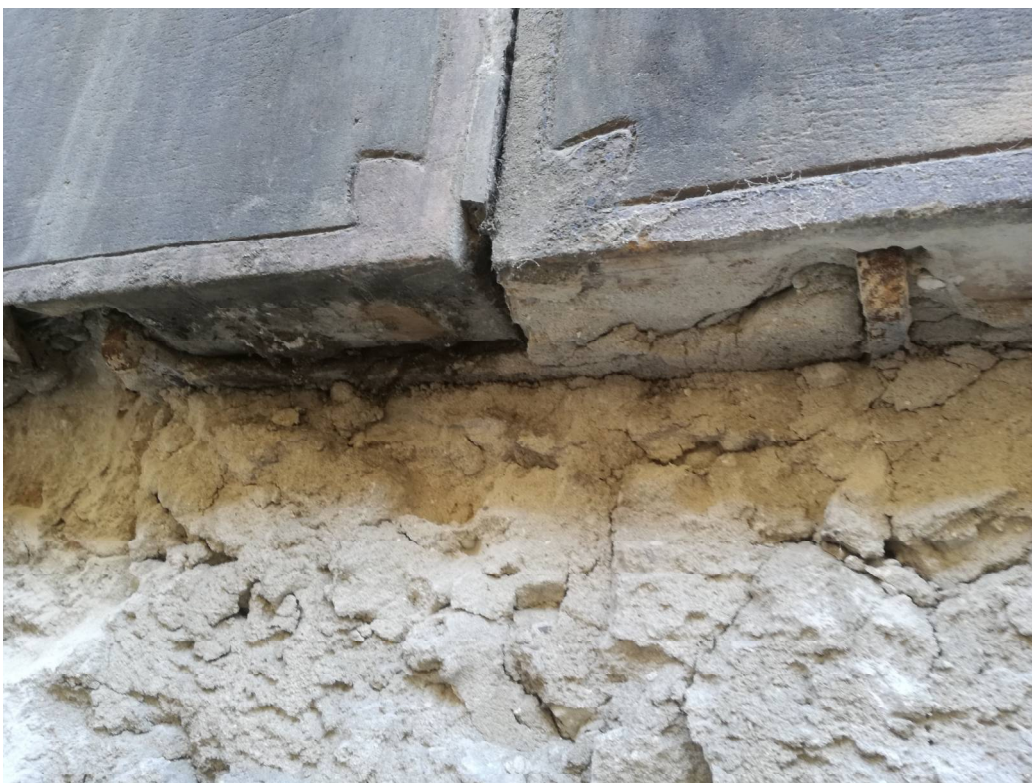
A bontáshoz nem kellett vágó, fúró, ütő szerszámot használni. A rögzítés annyira meggyengült, különösen a kváderes mezőkben, hogy elég volt enyhe feszítő erő kifejtésével leemelni az elemeket. Kiderült, hogy a nagy méretű majolika díszek vastos réz dróttal is a falhoz vannak kötözve. Ezért lehetett az, hogy az erős hasasodás ellenére nem zuhantak le az elemek a helyükről. A ragasztóhabarcs tapasztalatunk szerint teljesen elmorzsolódott, elpusztult.

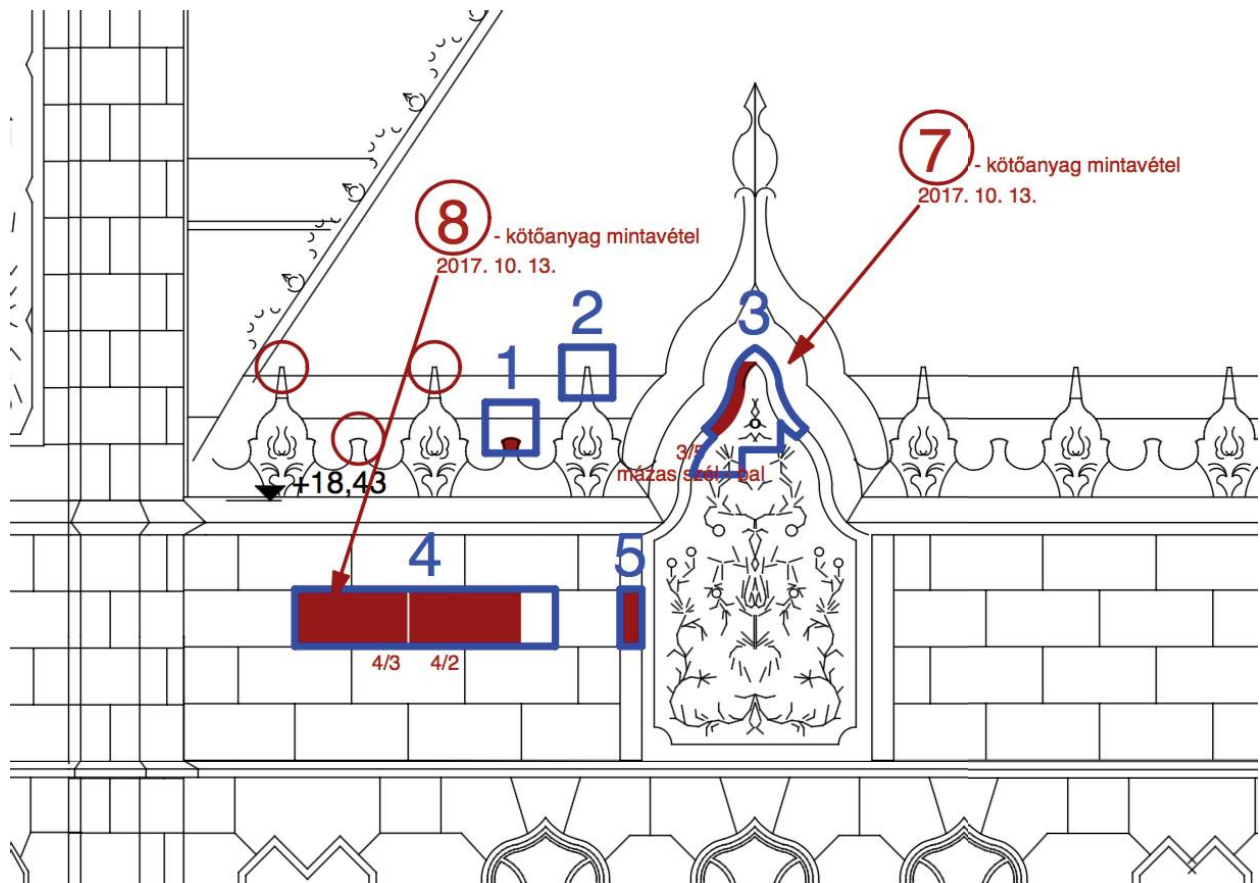
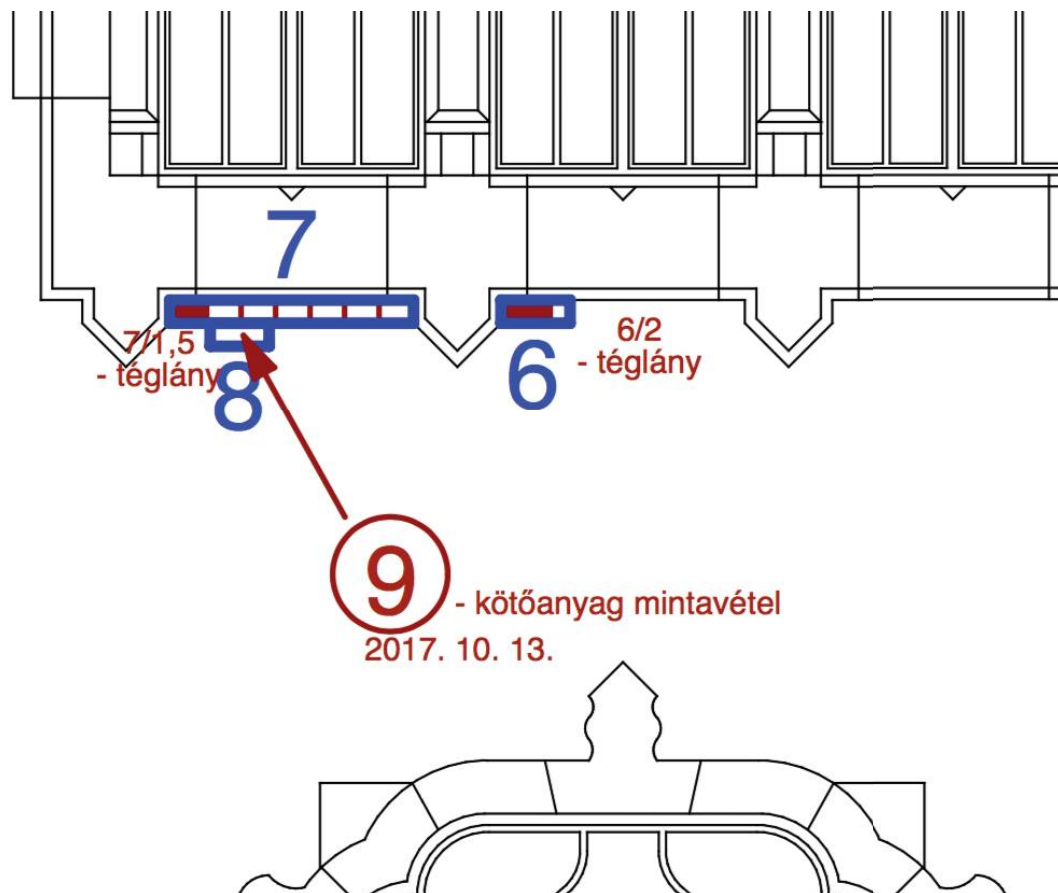
Az Üllői úti homlokzaton két ponton, szigetszerűen végeztünk bontásokat. Ezek során ugyanolyan állapotokat tapasztaltunk, mint a Hő

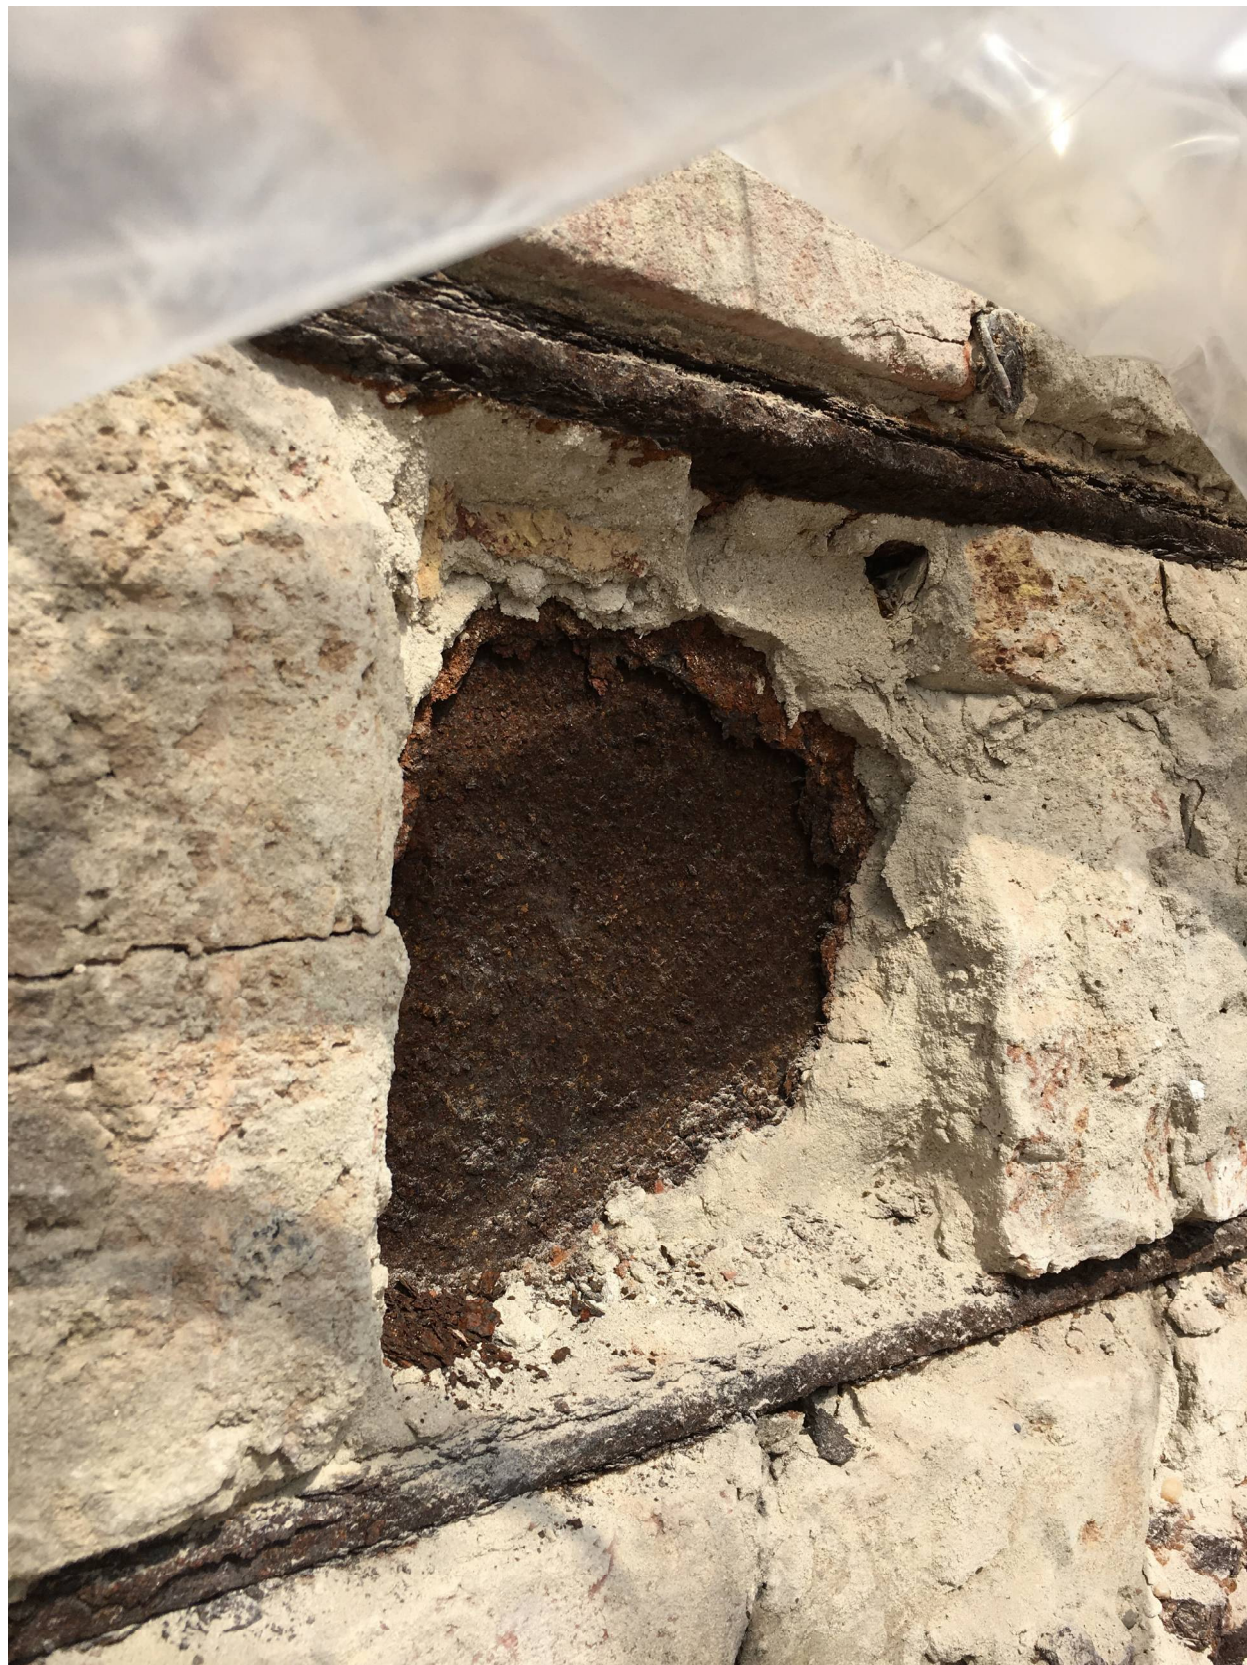
## 8. A homlokzati burkolati elemek szakítópróba vizsgálata.

A vizsgálatot a Budapesti Műszaki Egyetem Építőmérnöki Kar, Geotechnika és Mérnökgeológia Tanszék végezte, Dr. Kopecskó Katalin közreműködésével. A próba során a pirogránit elemek és a habarcs tapadását, valamint a habarcs húzó szilárdságát vizsgáltuk.
